更生不可能なドラム (例)

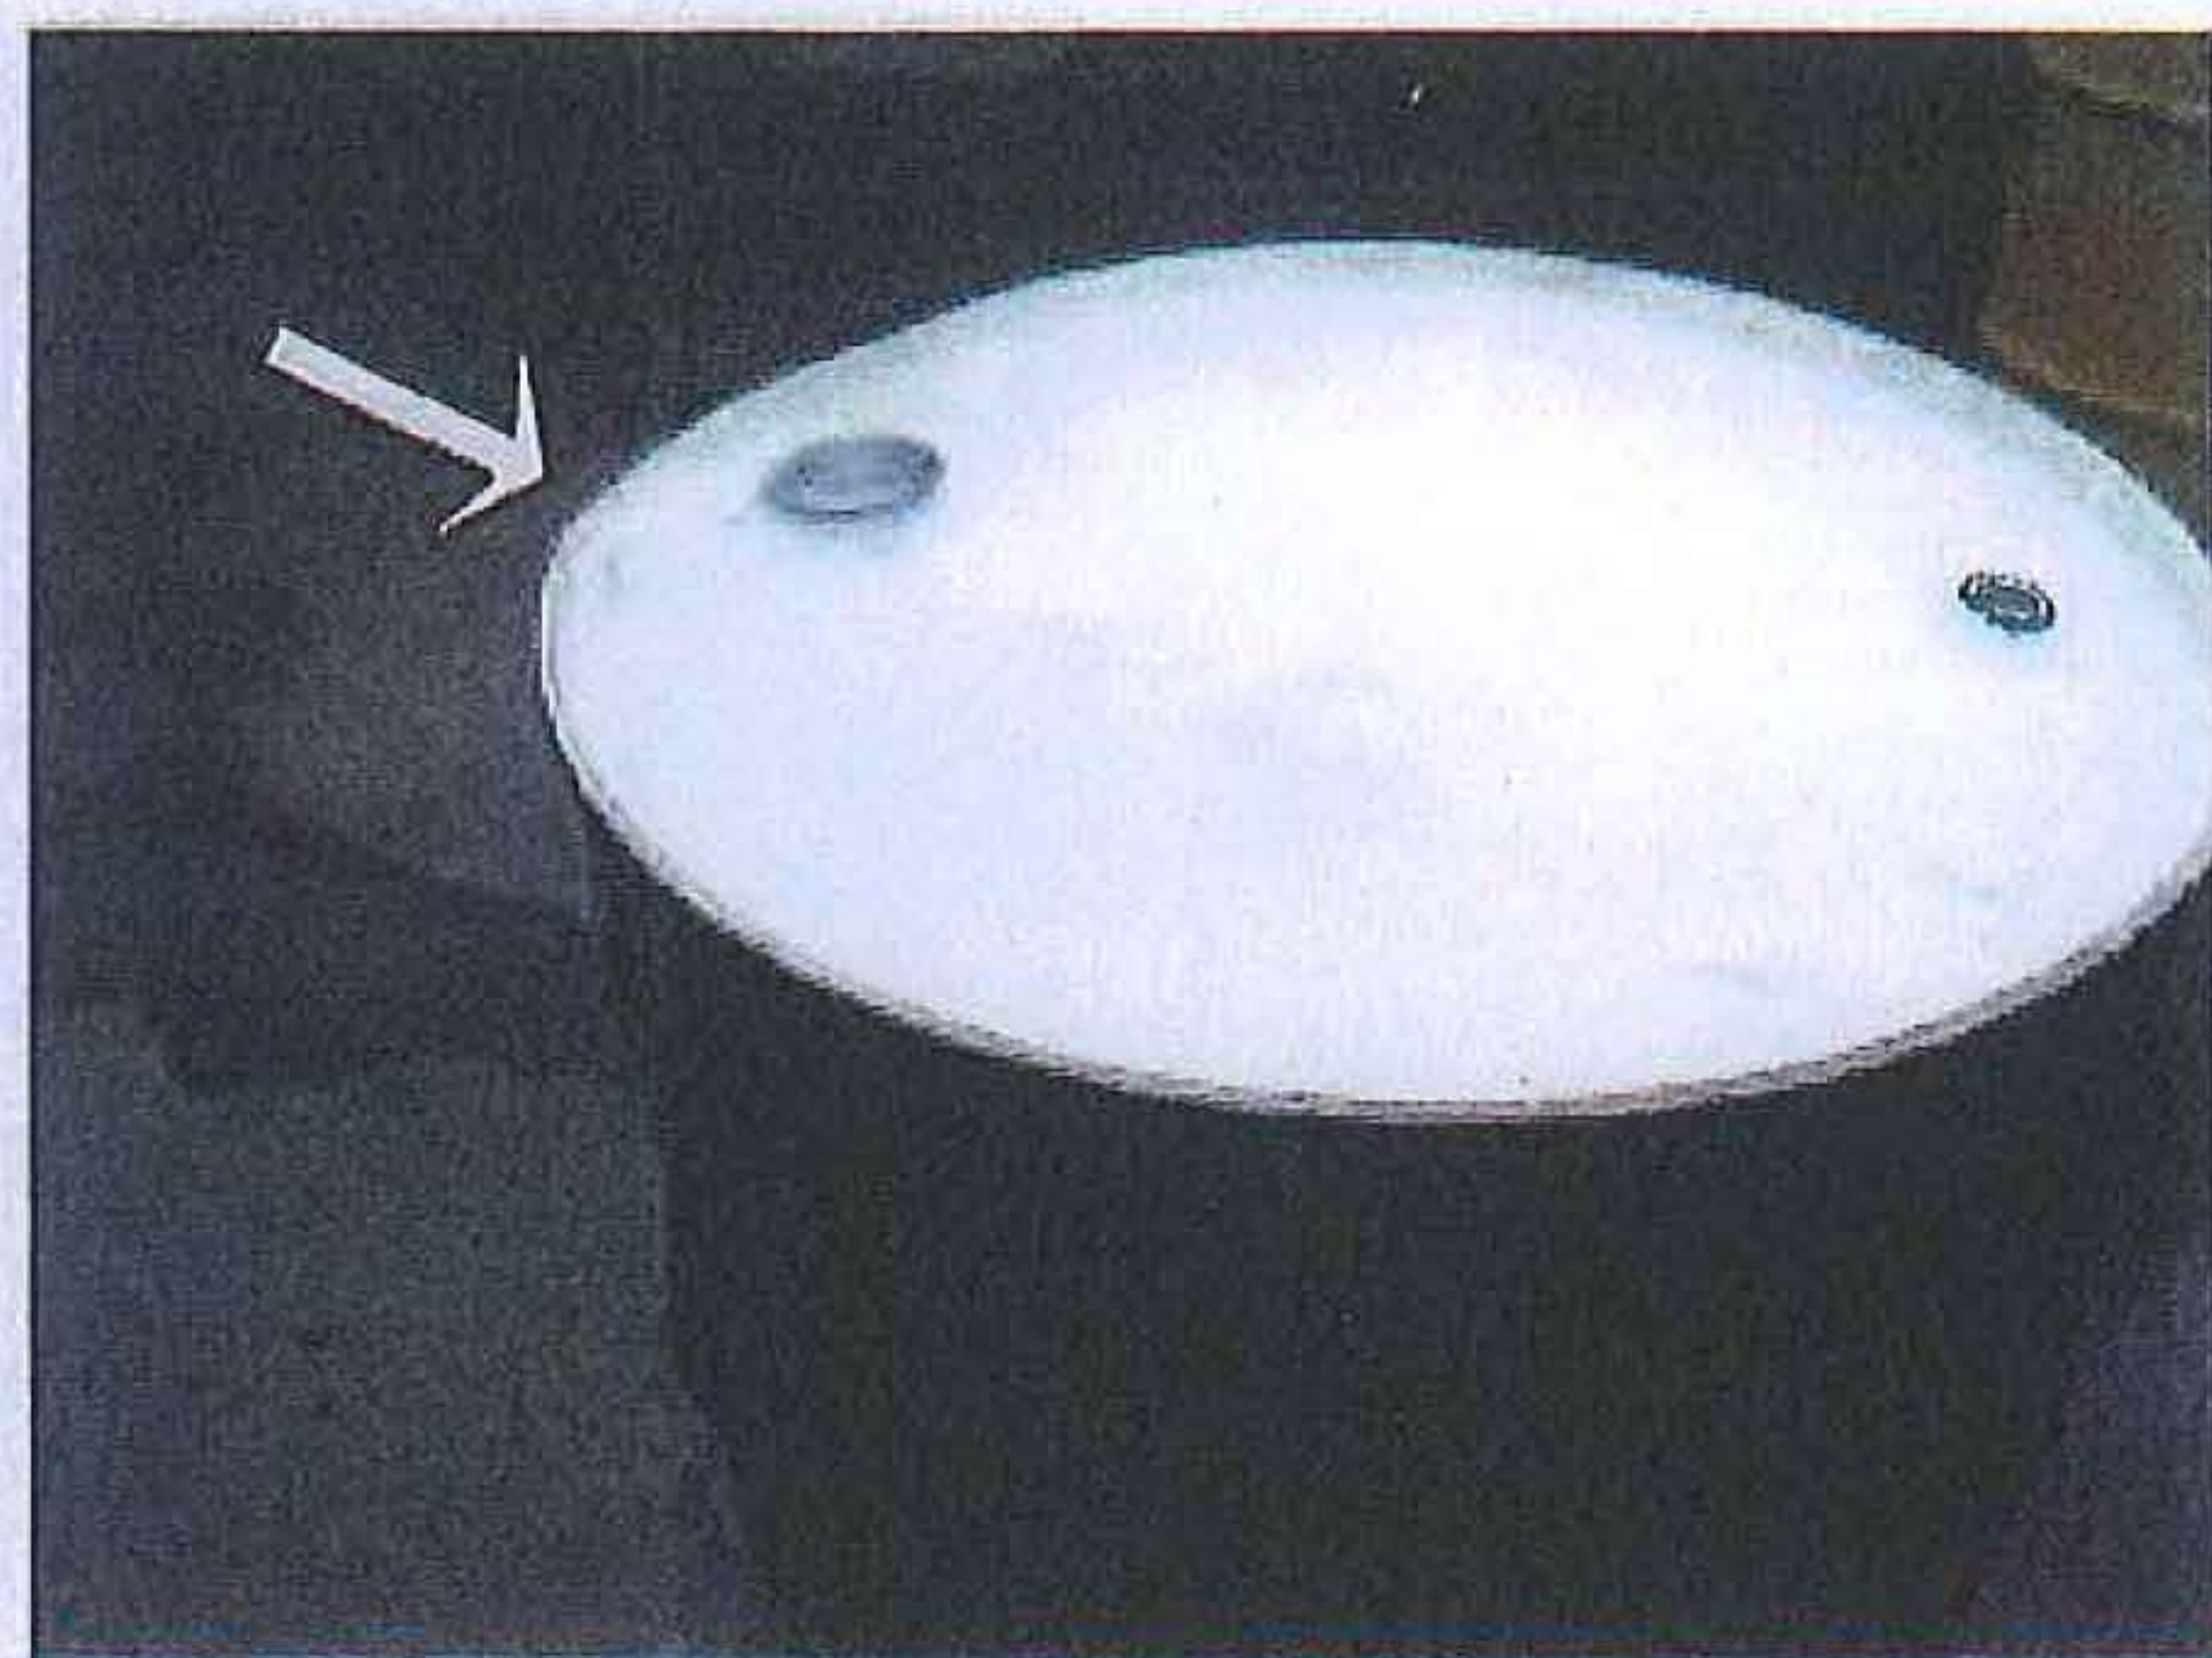
㊦ チャイム (巻締め) 部の凹み

写真のレベルなら、成形修正にて使用可能であるが、これ以上鋭利で甚だしい凹みのあるドラム。

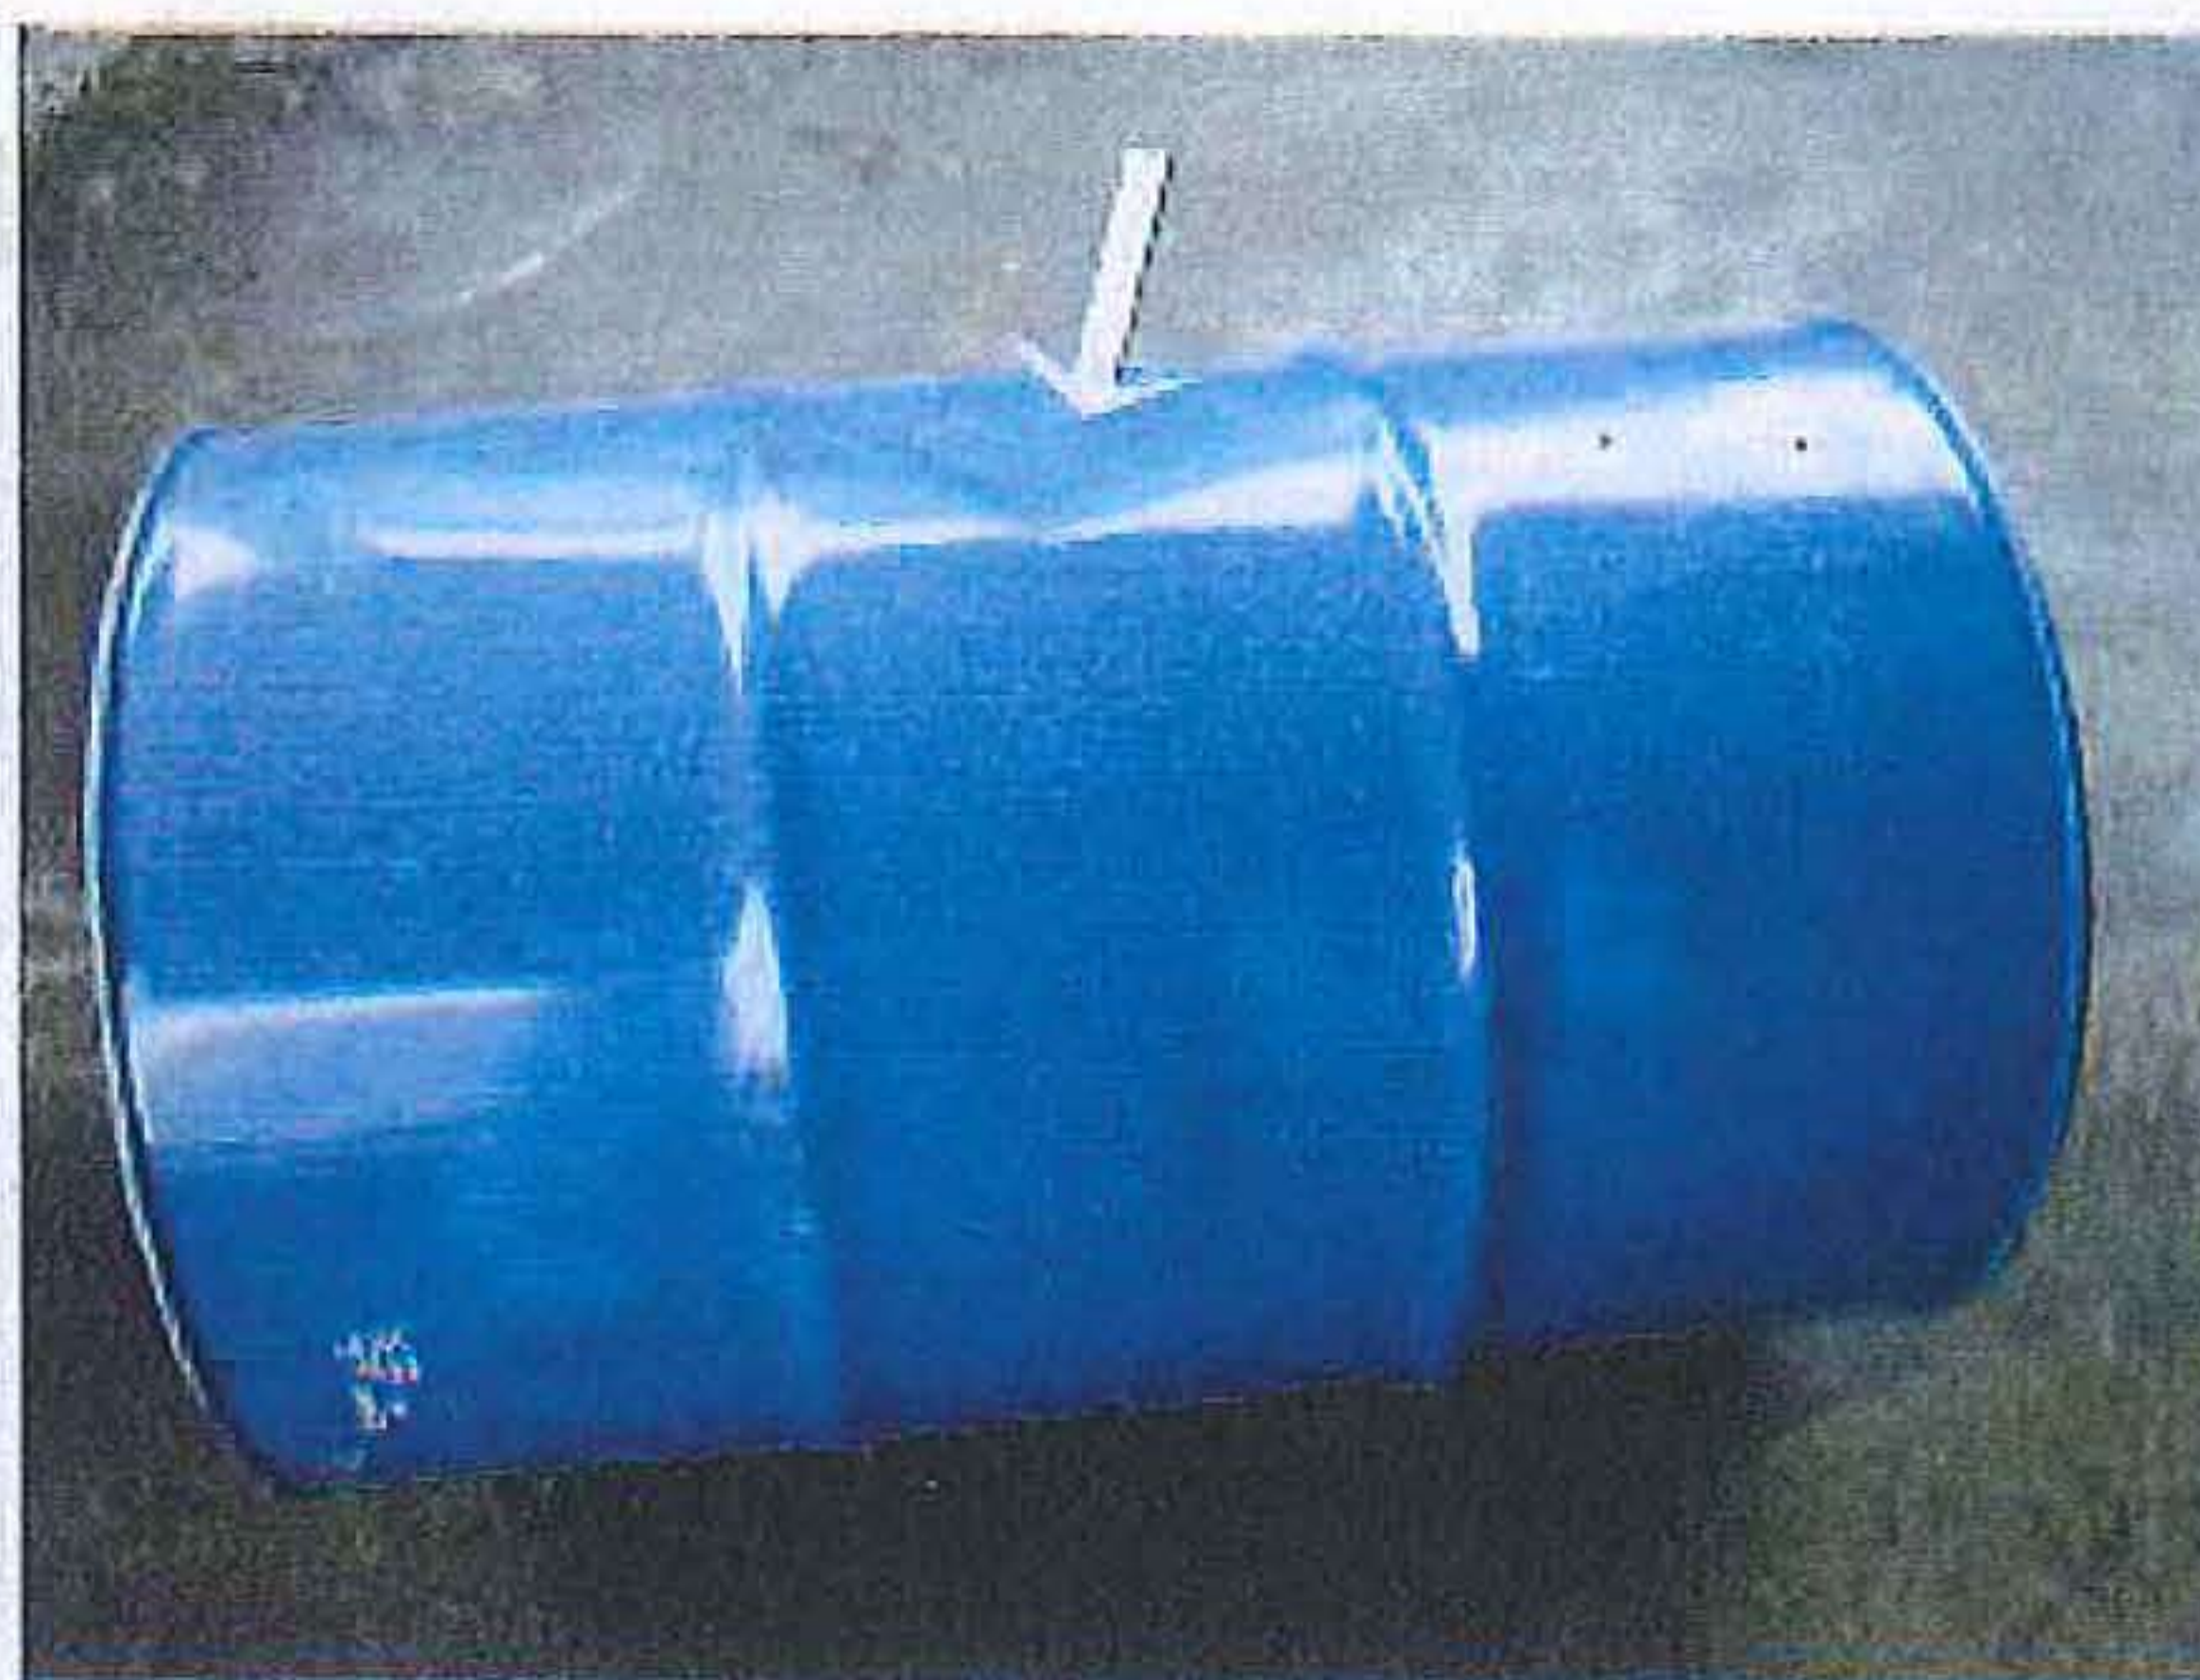
㊦ 胴体の凹み

成型 (修正) が困難な凹み変形の大きなドラム。

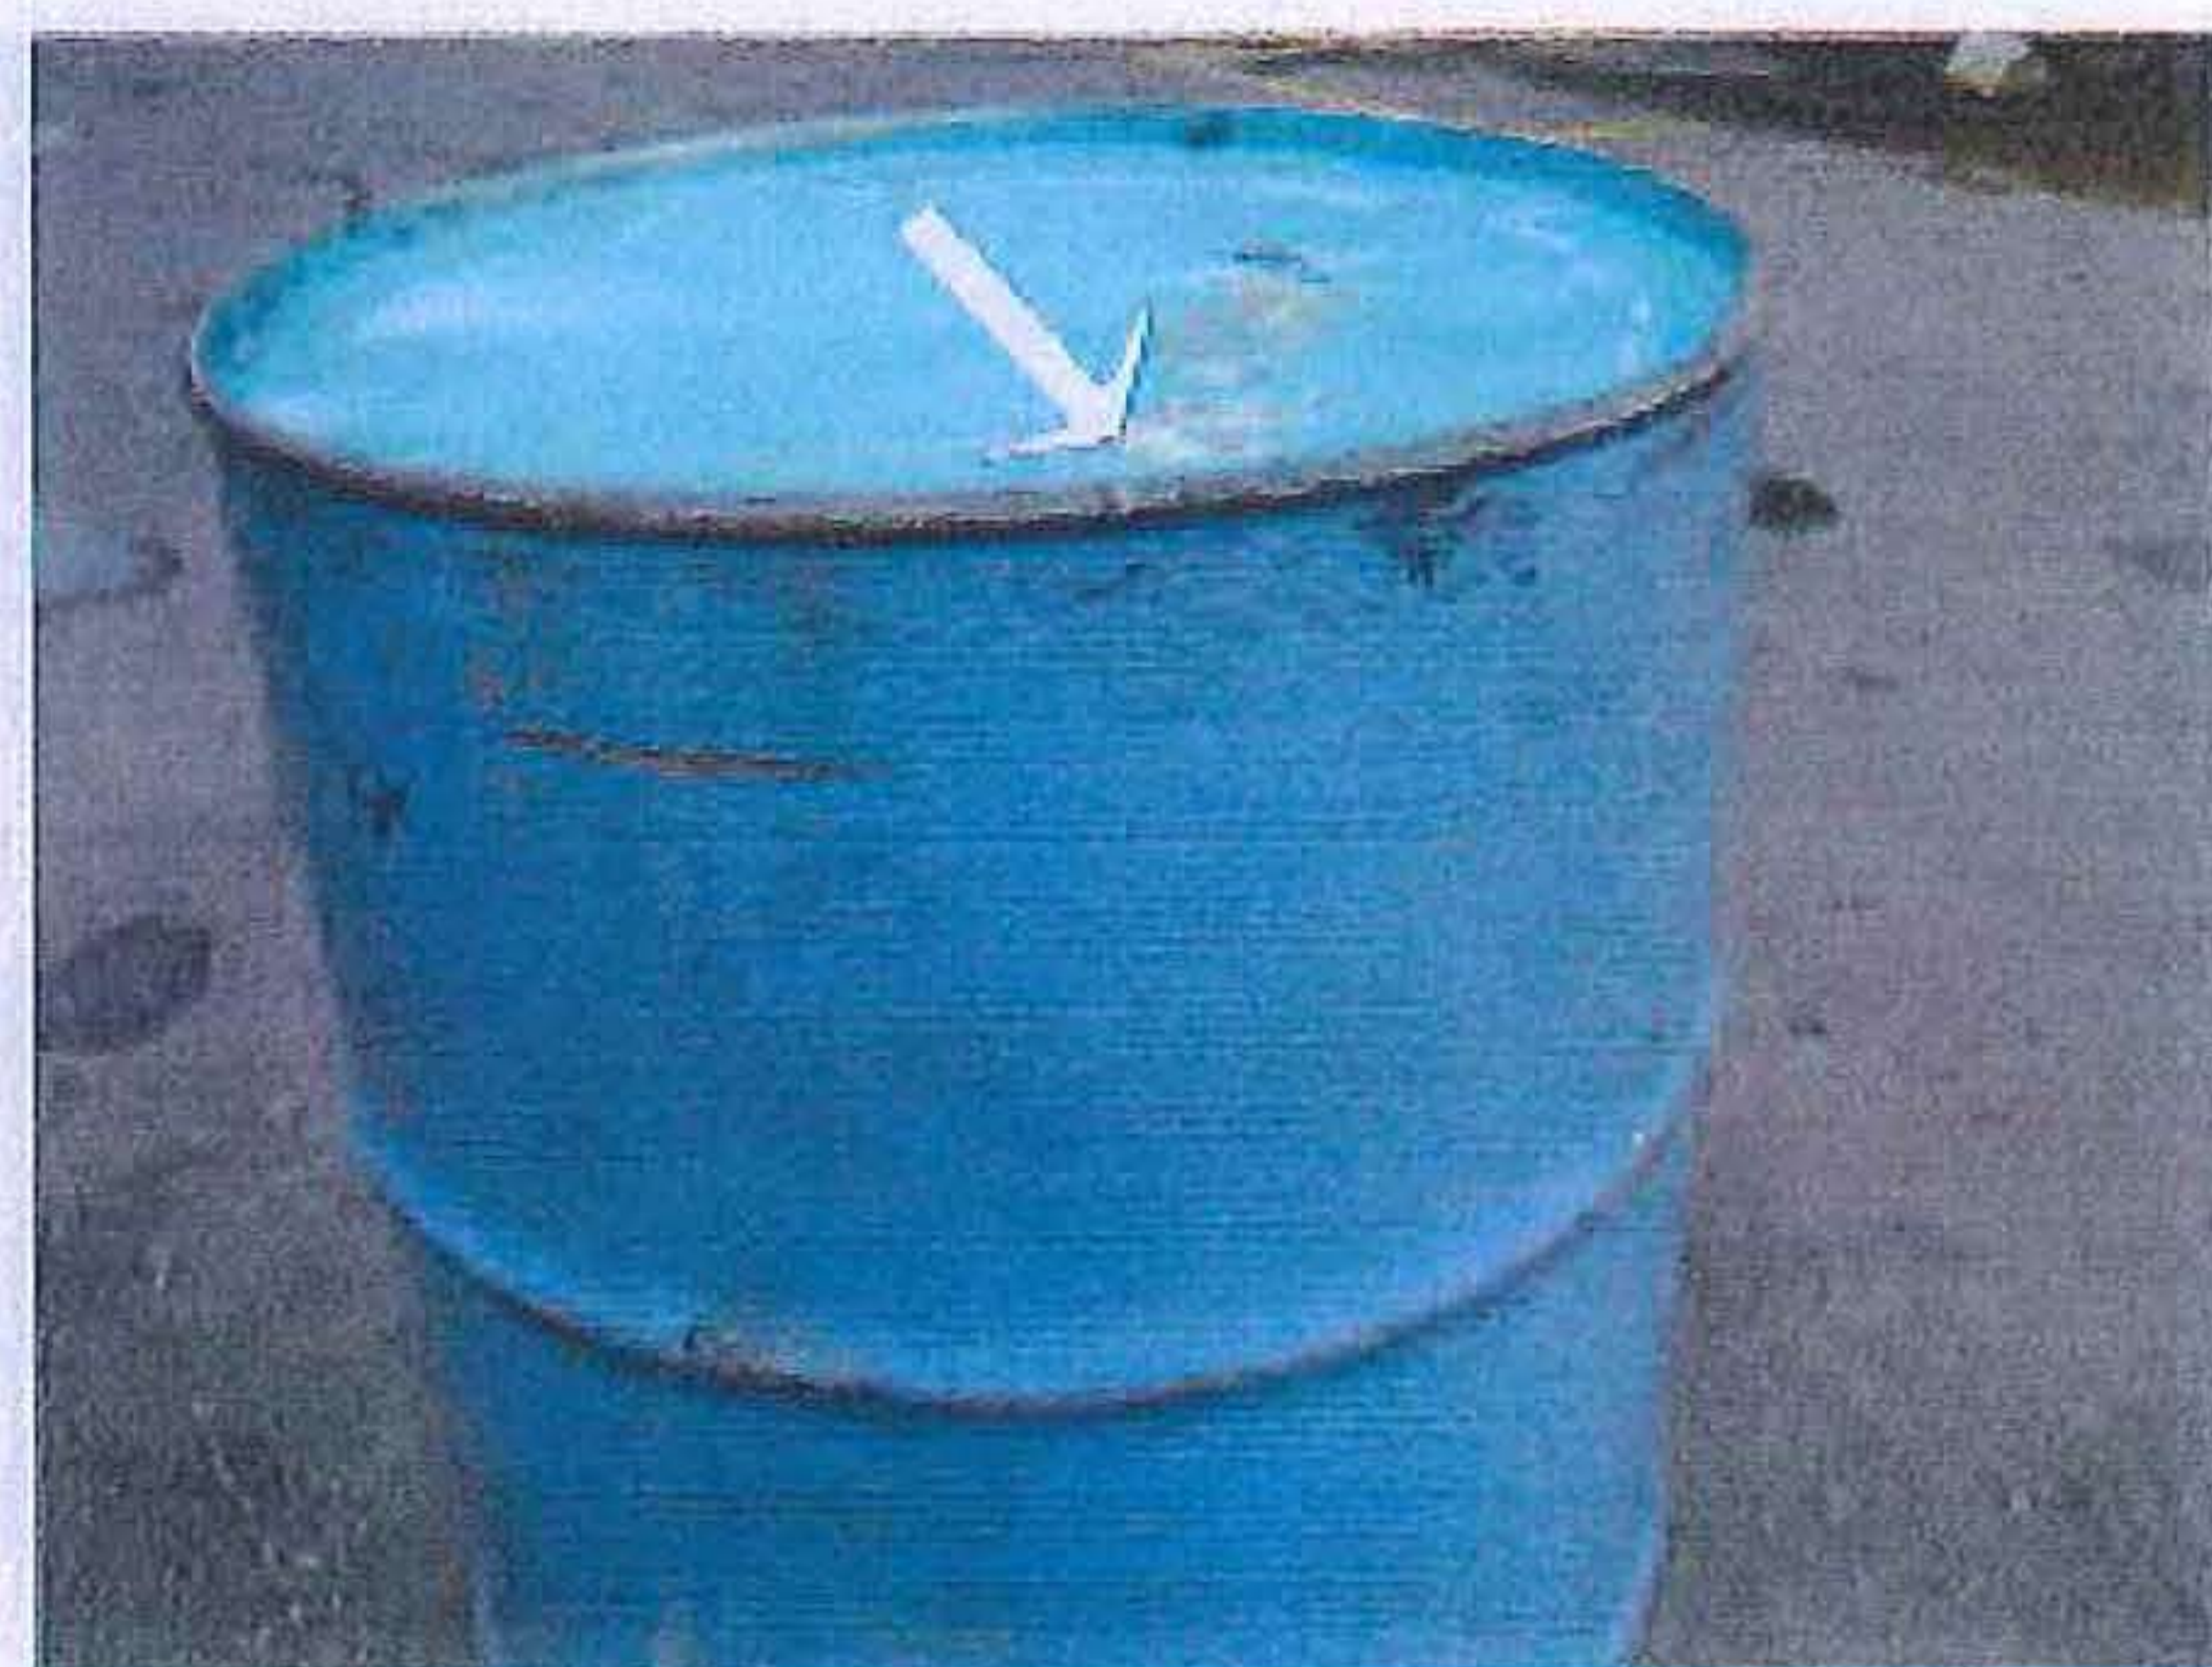
㊦ チャイム (巻締め) 部の食い込みキズ

この写真からは認識しづらいが、モレの要因となる食い込みキズのあるドラム。

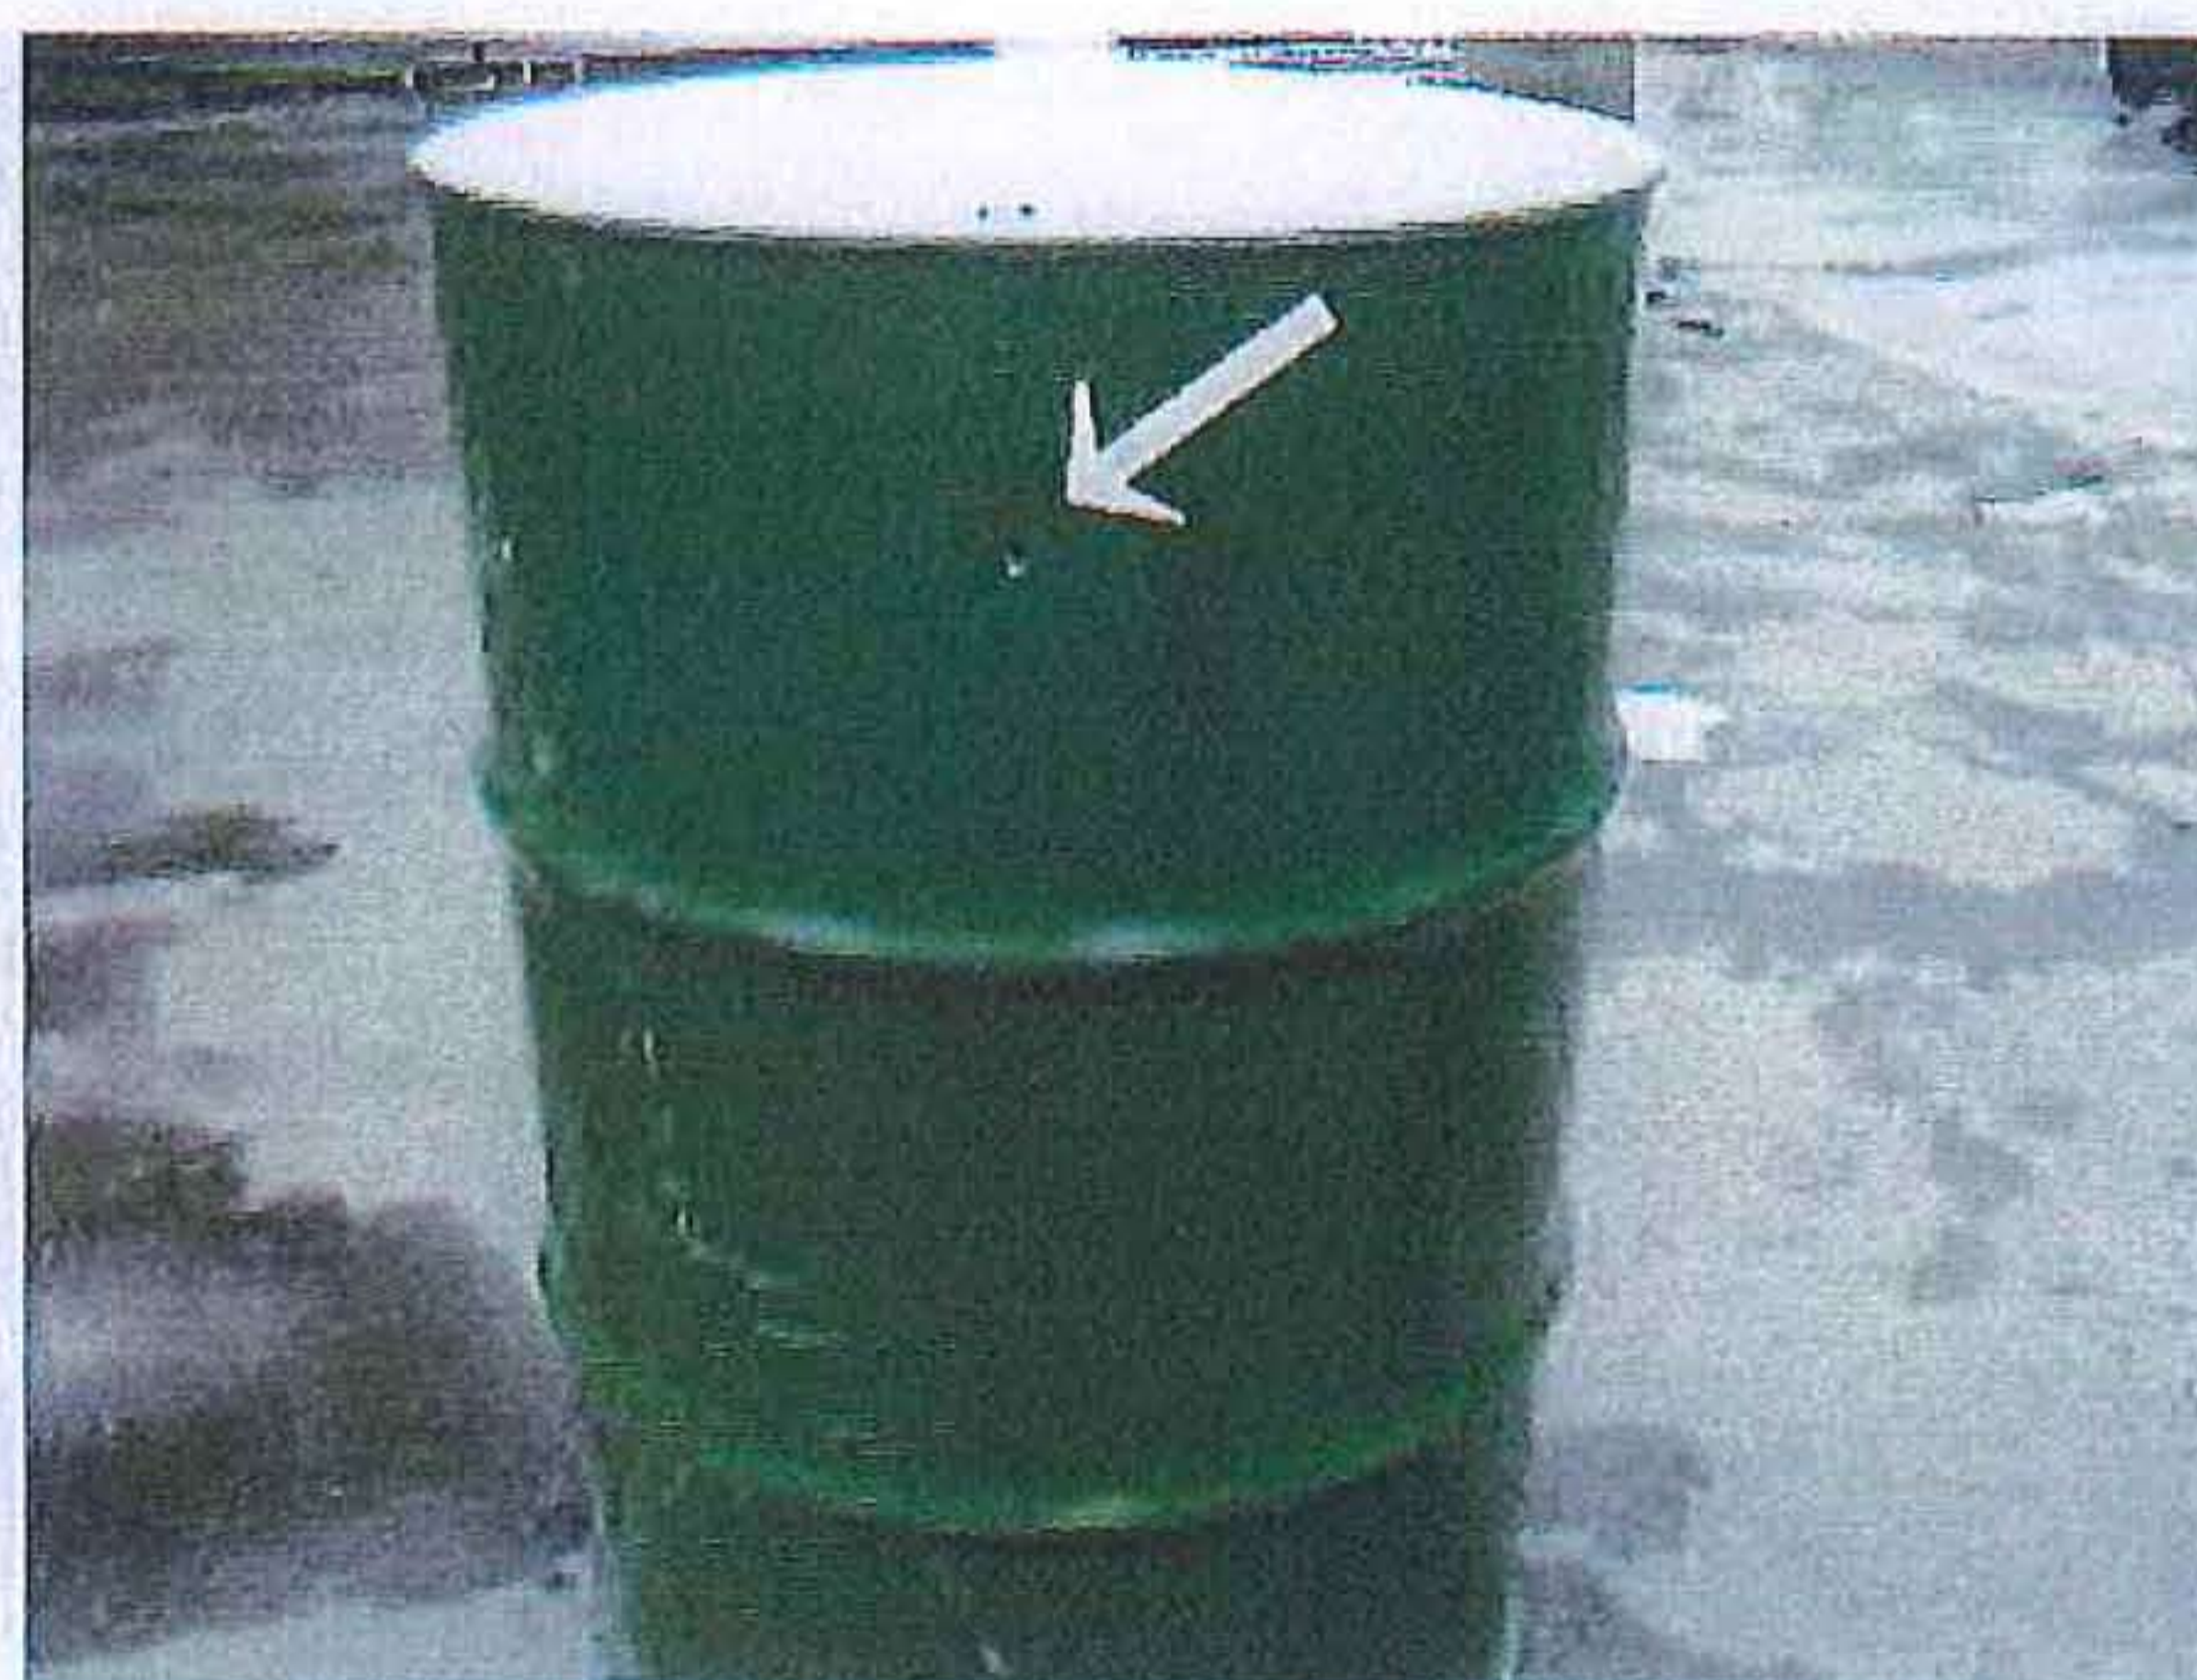
㊦ 穴あき

写真のように、胴部等に穴あきのあるドラム。

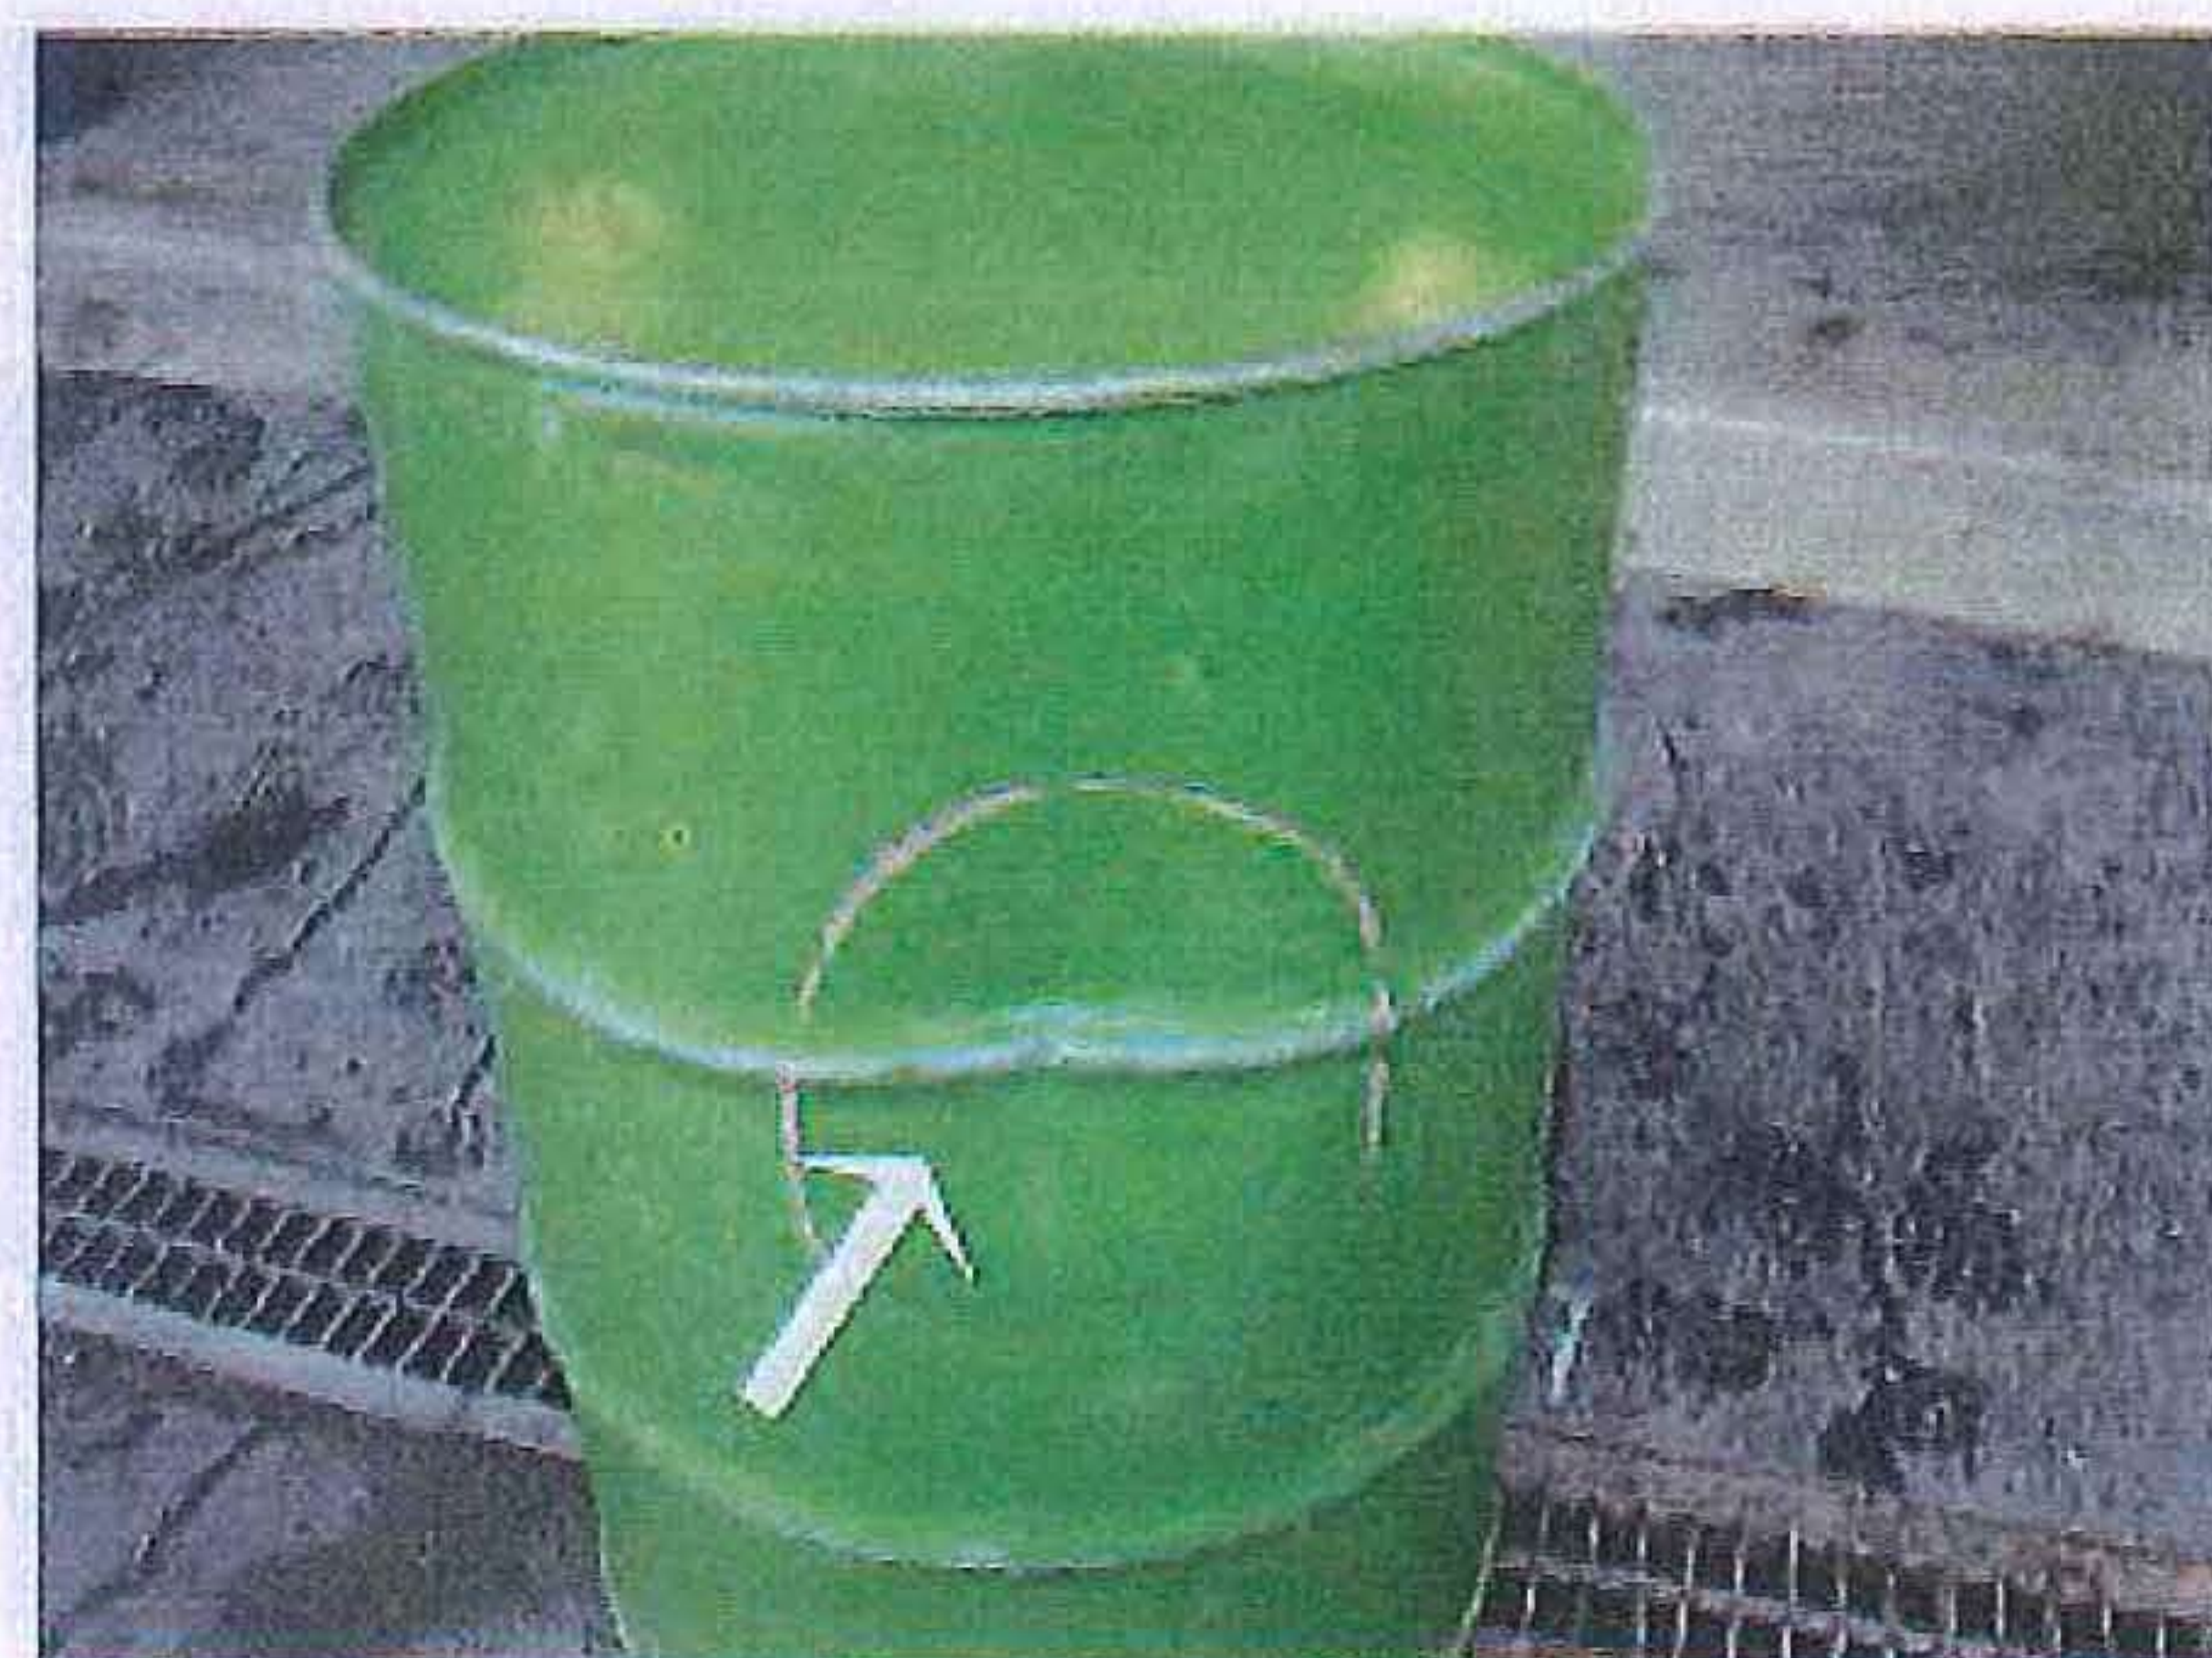
㊦ 輪帯 (ビード) 部の凹み

写真のように、輪帯部の凹み変形が大きなドラム。

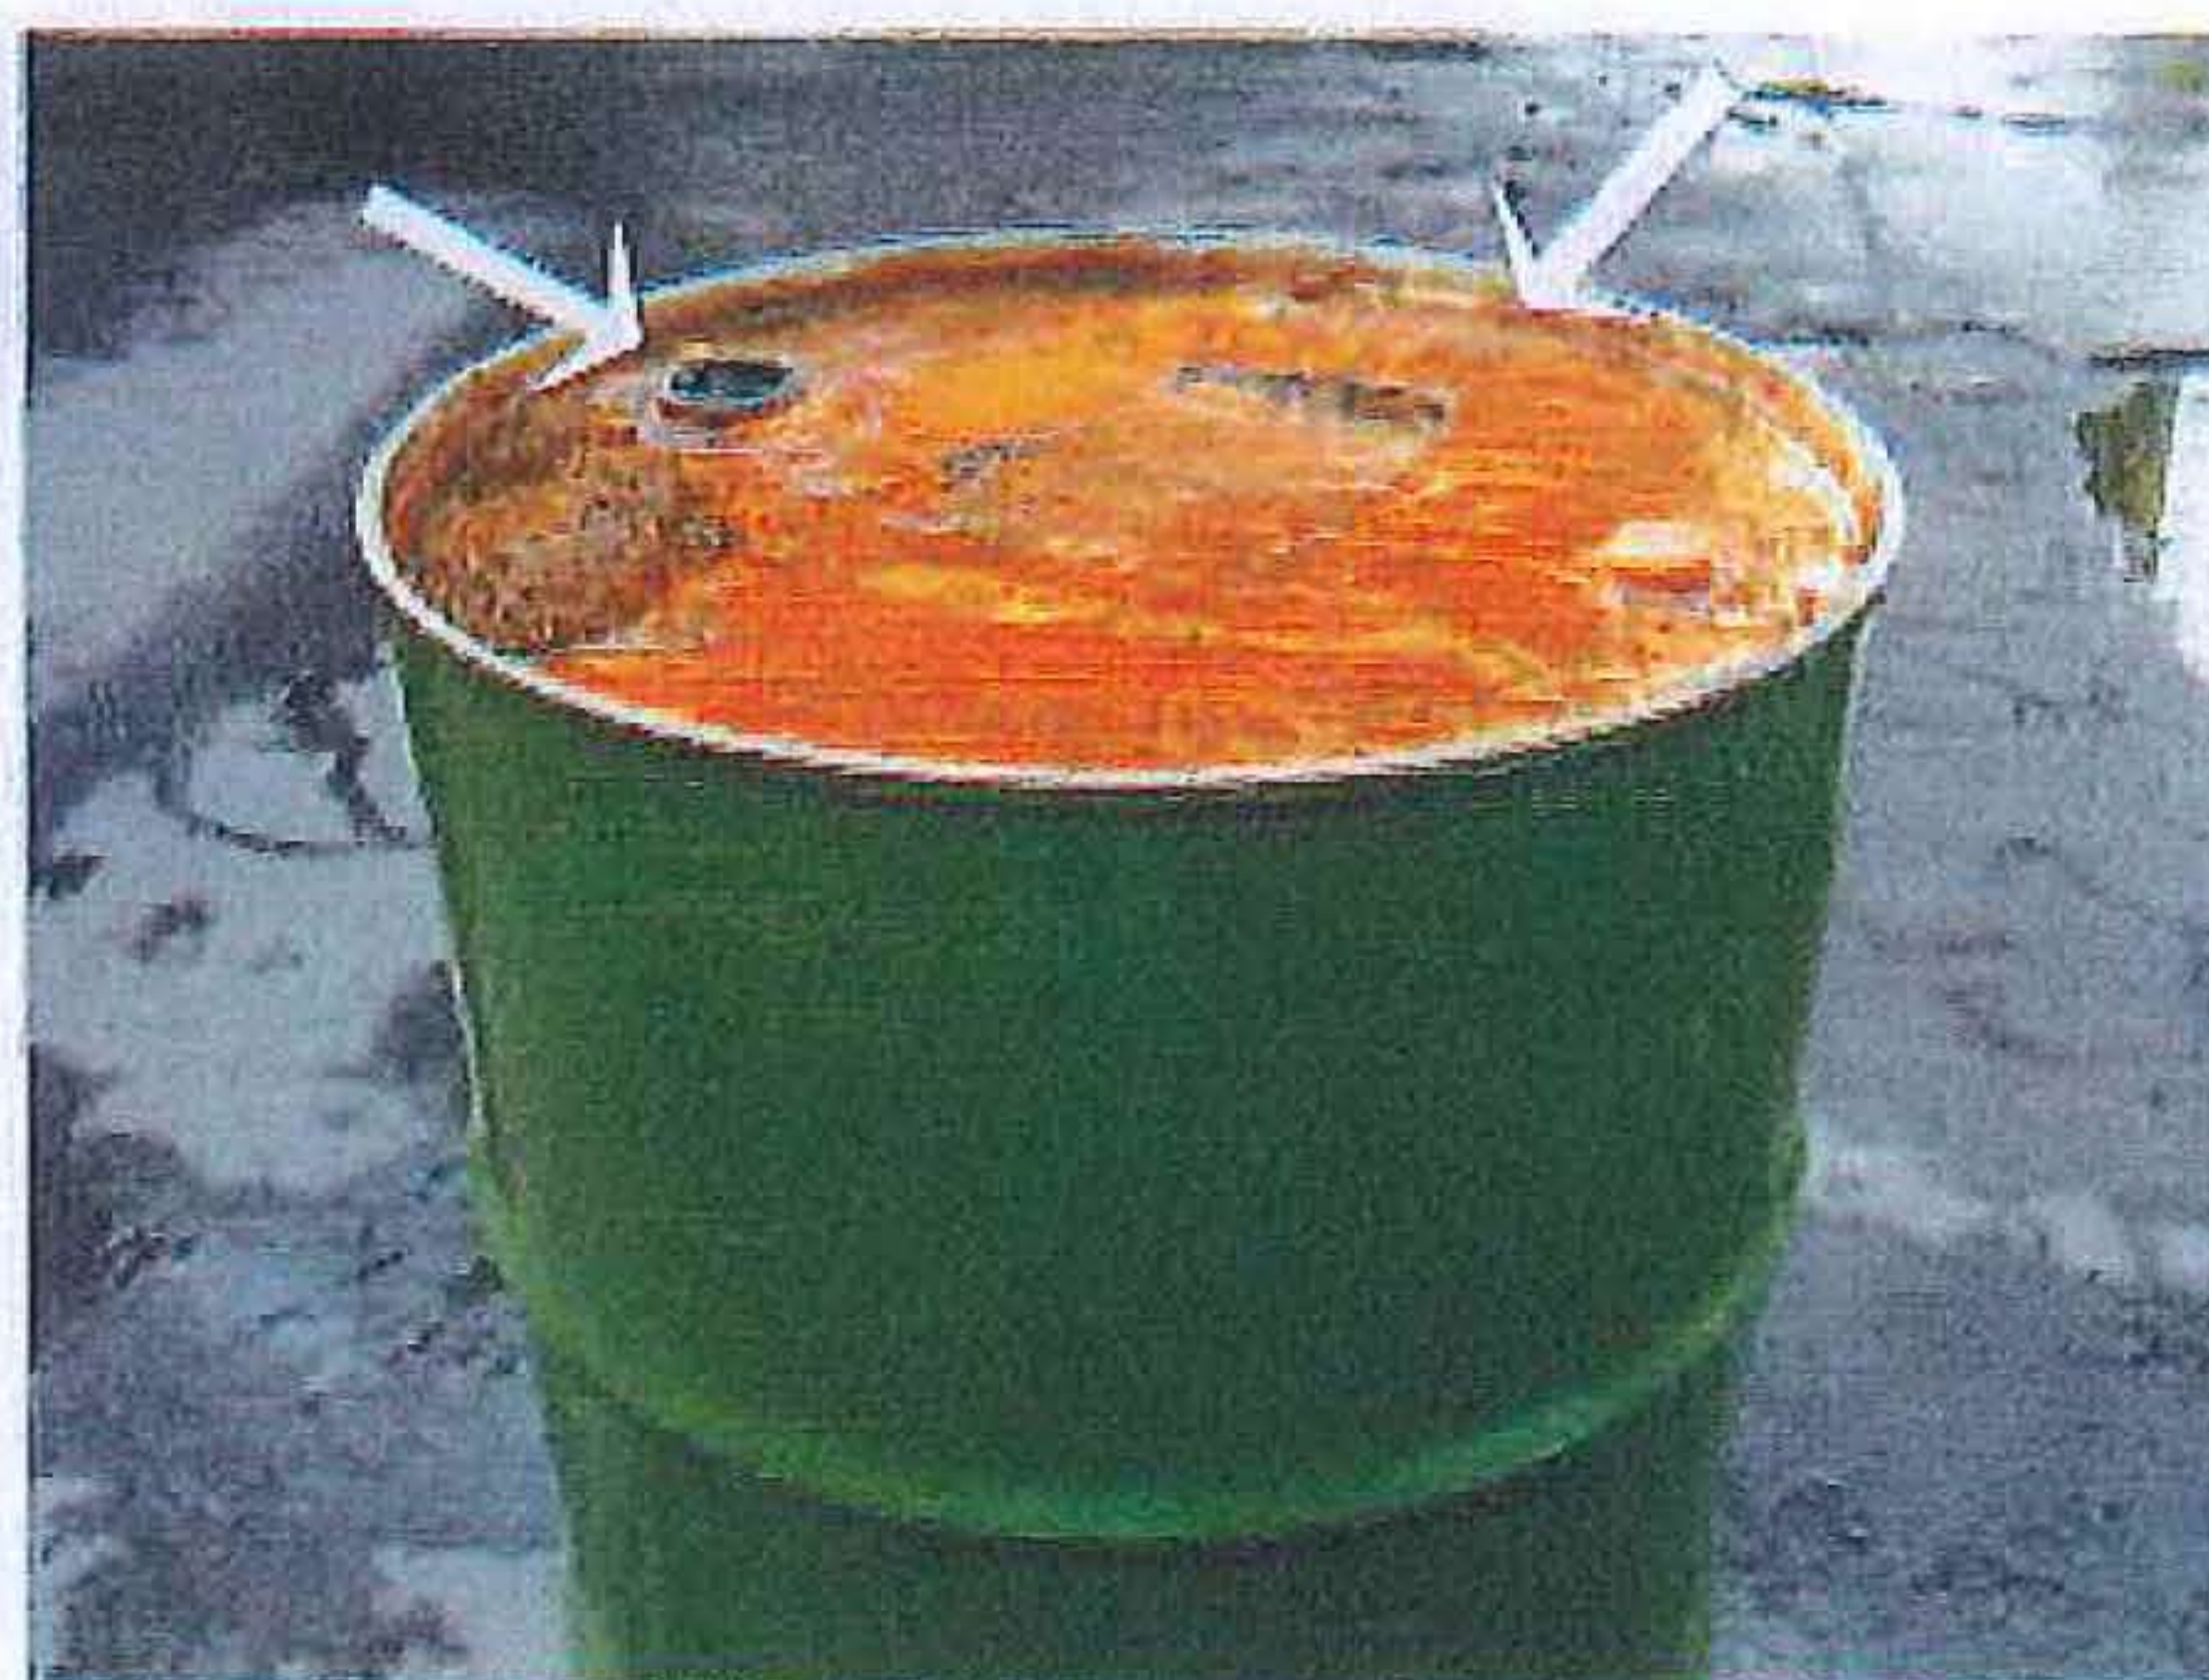
㊦ 口栓及び天板の錆び

特に口栓部の錆び酷いドラム。
